# Motorongevallen

Resultaten van een dieptestudie

R-2025-31

# SWOV

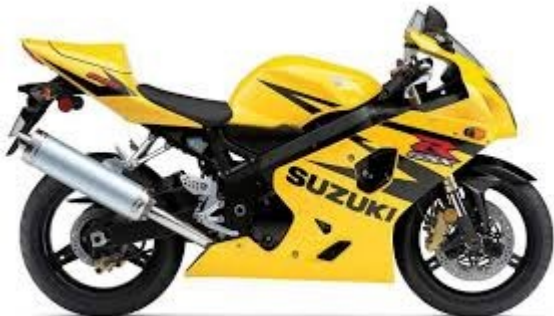
| Type | Omschrijving | Voorbeeld |
|---|---|---|
| 1. Sport | Een motorfiets met een verlaagd stuur, klein windscherm en een aerodynamische kuip. Berijder zit meestal in een voorwaarts gehurkte positie. | |

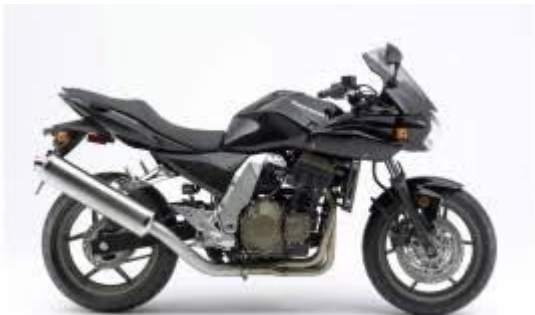
| Type | Omschrijving | Voorbeeld |
|---|---|---|
| 2. Naked | Een motorfiets met conventioneel design, rechtopstaand stuur en zonder stroomlijnkuip. Bevat originele onderdelen en heeft geen significante modificaties. Heeft vaak een relaxte, licht sportieve zithouding. Komen in alle vormen en maten voor. | |

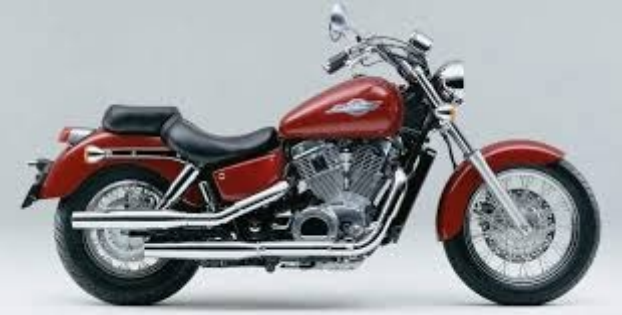
| Type | Omschrijving | Voorbeeld |
|---|---|---|
| 3. Cruiser | Een grote motorfiets met rechtopstaand of naar achteren getrokken stuur en grote spatborden. Dit type motorfiets heeft meestal een grote beklede zitting met een lage zithoogte. De berijders zitten rechtop of licht achterover. | |

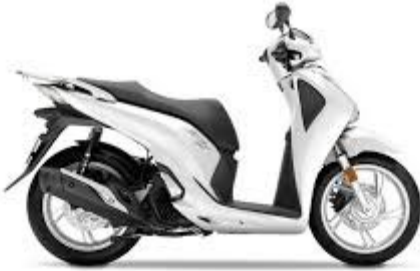
| Type | Omschrijving | Voorbeeld |
|---|---|---|
| 4. Scooter | Een motorfiets waarbij de berijder rechtop zit met de voeten op een treeplank. | |

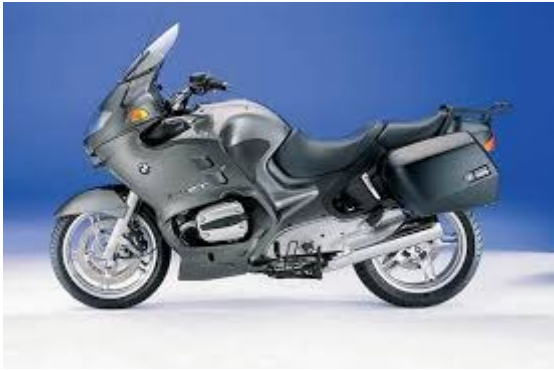
| Type | Omschrijving | Voorbeeld |
|---|---|---|
| 5. Toer | Een toermotorfiets (of 'tour motor') is ontworpen voor het afleggen van lange afstanden met een hoog niveau van comfort, stabiliteit en bagagecapaciteit. | |

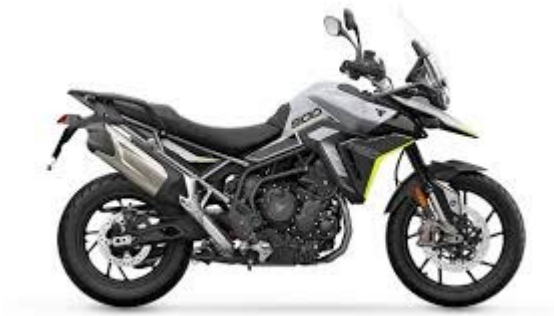
| Type | Omschrijving | Voorbeeld |
|---|---|---|
| 6. All-road | Een all-road motorfiets is een veelzijdig type motor, ontworpen om zowel op verhard asfalt als op onverharde paden (grind, modder, zand) te rijden. | |

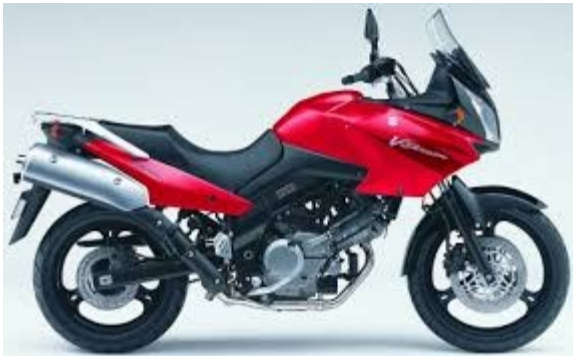
| Type | Omschrijving | Voorbeeld |
|---|---|---|
| 7. Sport/toer | Tussenvorm van sport en toermotor. Het uiterlijk en de stureigenschappen van een sportmotor en het comfort van een toermotor. | |

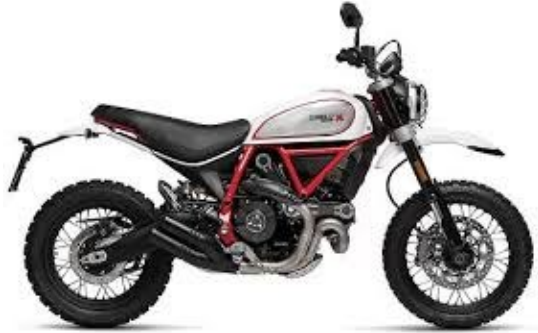
| Type | Omschrijving | Voorbeeld |
|---|---|---|
| 8. Motard | Hybride motorfiets die een crossmotor of enduro combineert voor het rijden op asfalt. | |
